Freistehendes  
Einfamilienhaus in  
Oldenburg-Kreyenbrück,  
Baujahr 1956,  
100 qm Wohnfläche,  
zwei Bewohner.

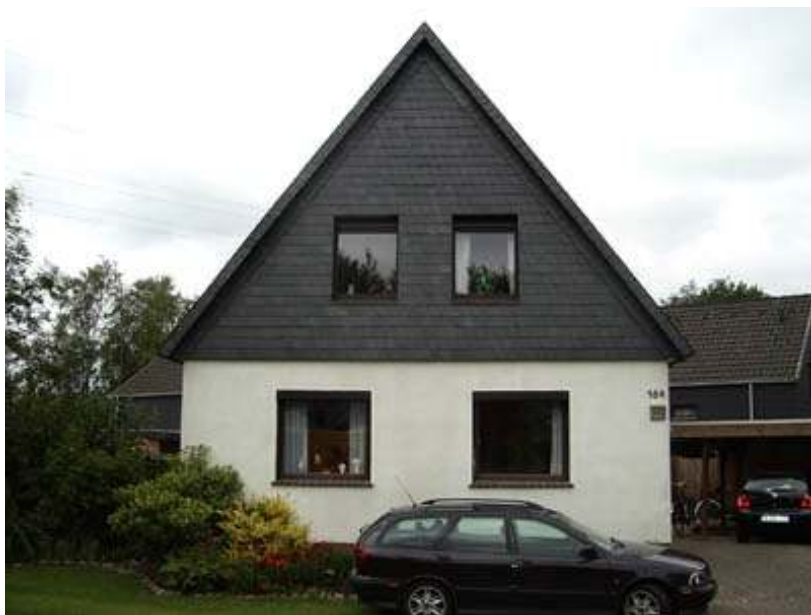
Abb.1: Westansicht des Gebäudes

Die Holz-Fenster aus den 1980er Jahren haben eine 2-Scheiben-Isolierverglasung. Die Holz-Fenster im Anbau bestehen aus einem Einscheibenglas. Zwei Kunststoff-Fenster in der östlichen Giebelwand sind aus dem Jahre 1997. Die alte Alurahmen-Wohnungstür stammt aus dem Jahr 1980. Es sind keine Rolladenkästen im Mauerwerk und keine Heizkörpernischen vorhanden. Der Heizkessel mit 20 kW für Heizung und Warmwasser wurde erst 2004 installiert.

Das Einfamilienhaus hat einen hohen Energiebedarf von 457 kWh/m<sup>2</sup>a.

Die Gebäudehülle sollte umfassend saniert werden: Als erster Schritt wird der Austausch der alten Holzfenster durch Fenster mit einer 2-Scheiben-Wärmeschutzverglasung und einem Gesamt-U-Wert von 1,2 W/m<sup>2</sup>K empfohlen sowie der Austausch der alten Alurahmen-Wohnungstür durch eine Tür mit einem U-Wert von 2,4 W/m<sup>2</sup>K. Mit dieser Maßnahme einhergehen sollte unbedingt eine Außenwanddämmung mit einem 14 cm starken Wärmedämmverbundsystem (WDVS) mit der Wärmeleitgruppe (WLG) 035. Dabei sind die Fensterrahmen so weit zu überdämmen, dass Wärmebrücken ausgeschlossen werden.

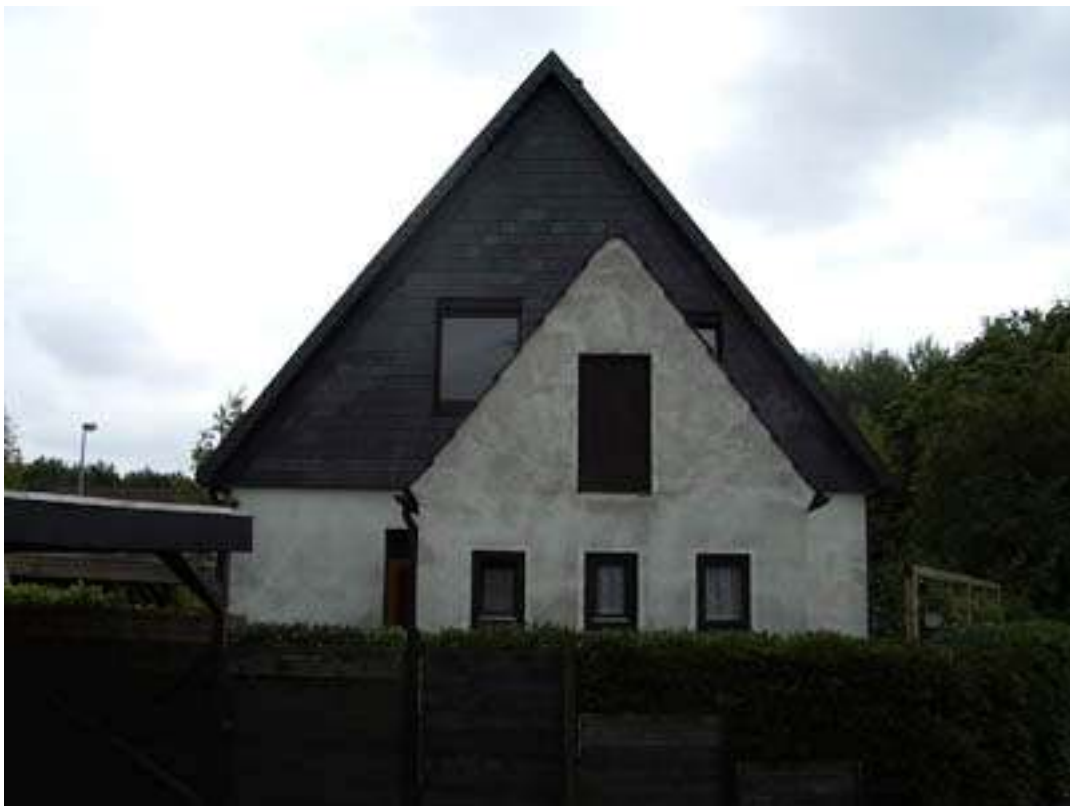
Abb. 2: Ostansicht mit Anbau

Das Einfamilienhaus hat ein Erd- und ein Dachgeschoss. Das zweischalige Mauerwerk mit nur einem cm Hohlraum ist von außen verputzt. Sowohl das Haus, als auch der Anbau besitzen ein Satteldach (s. Abbildung 2). Im Haupthaus gibt es einen Kellerraum, in dem der Niedertemperaturkessel mit Durchlauferhitzer installiert ist. Der Rest des Haupthauses hat einen Kriechkeller mit Zugang. Die Bodenplatte des Anbaus liegt direkt auf dem Erdreich. Der komplett beheizbare Anbau ist der Wohnfläche zuzurechnen. Hier befinden sich ein WC sowie eine Werkstatt.

Als weitere Maßnahme wird eine komplette Dachsanierung empfohlen: Das Dach wird abgedeckt und die vorhandenen 14 cm starken Sparren werden mit 10 cm starken Balken aufgedoppelt, um auf 24 cm Dämmstärke mit Zellulose WLG 040 zu kommen. Danach folgt eine ca. 2,2 cm dicke Holzwolle-Unterdeckplatte, die von Außen über die Sparren verlegt wird. Nach außen folgt der übliche Aufbau mit Konterlattung, Lattung und neuer Pfanneneindeckung.
