Einfamilienhaus
in Oldenburg-Osternburg,
freistehend
Baujahr 1978,
Anzahl der Bewohner: 2
190 m² Wohnfläche

Datenblatt

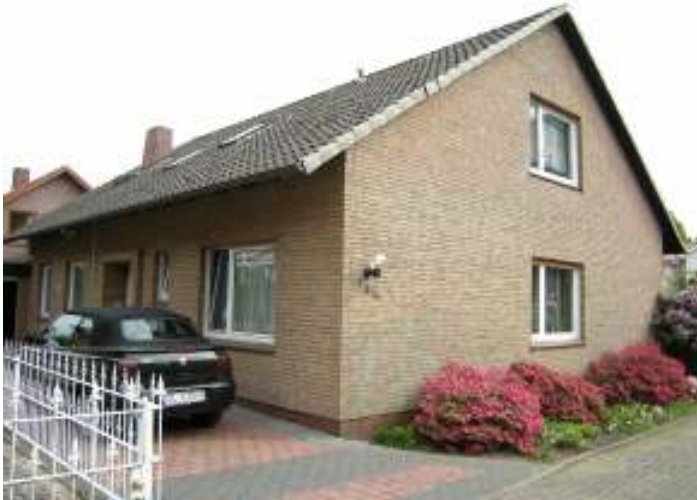
Das Haus wird zurzeit nur von 2 Personen bewohnt. Das Dachgeschoss ist deshalb nur gering oder gar nicht beheizt. Dennoch war der Energieverbrauch der letzten Jahre recht hoch. Die Decke zum Kriechkeller verfügt nur über eine geringe Dämmung im Estrich und ist somit schlecht gedämmt und unter dieser Decke verlaufen auch die gering gedämmten Heizungsrohre. Die Hohlräume des 2-schaligen Mauerwerks sind ungedämmt. Weiterhin fielen Undichtigkeiten im Bereich der Rollläden und der Dachbodenlücke auf.

Die Kriechkellerdecke und die Heizungsrohre in diesem Bereich sollten gedämmt und das Mauerwerk mit einer nachträglichen Kerndämmung verfüllt werden.

Wichtig ist auch das Abdichten und Dämmen der Rollladenkästen und der Bodenlücke zum Spitzboden.

Weiterhin ist eine sorgfältige Nachdämmung der Geschosdecke sehr zu empfehlen. Abschließend bringt ein neue Brennwertheizung in Verbindung mit einer solarthermischen Anlage das Gebäude in einen guten energetischen Zustand. Das Erreichen des energetische Neubauzustandes nach der EnEV 2007 würde sehr hohe Investitionen notwendig erfordern. Diese Investitionen lassen sich zur Zeit leider nicht wirtschaftlich darstellen.
