Einfamilienhaus
in Oldenburg-Ohmstede,
Baujahr 1969,
ca. 140 qm Wohnfläche,
teilw. unterkellert,
4 Bewohner

Datenblatt

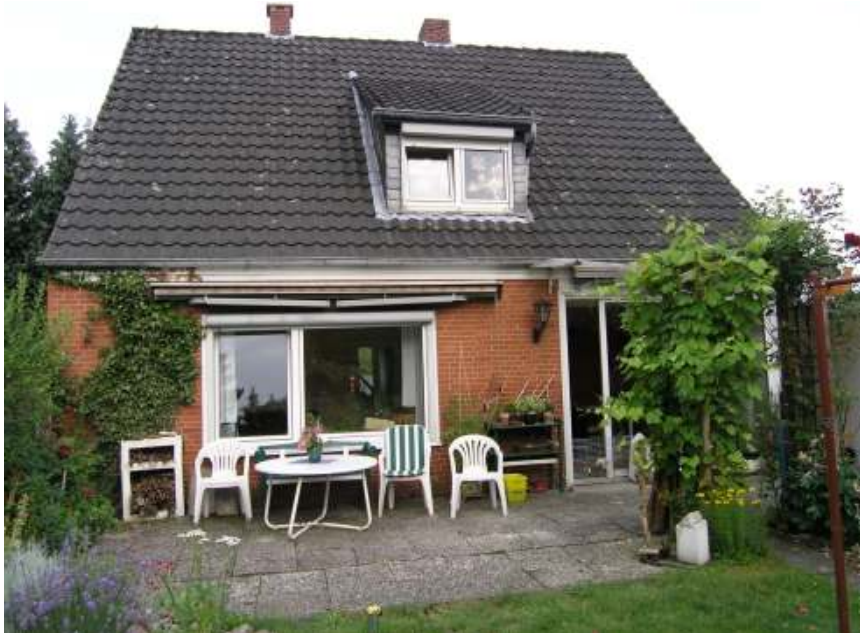
Vor der Beratung erfolgten lediglich Sanierungsmaßnahmen an der Heizungsanlage durch Einbau eines Niedertemperatur-Gasheizkessels. Die Außenhülle war mit Ausnahme zweier Fenster im Ursprungszustand.

Die Gebäudehülle sollte einer umfassenden energetischen Sanierung unterzogen werden. Hierzu gehören:

- Hohlschichtdämmung der Außenwände
(Diese Maßnahme wurde bereits während der Beratungsphase umgesetzt)
- Dämmung der Dachschrägen und der Decke zum Spitzboden einschließlich der Gaubenwände
- Dämmung der Kellerdecke bzw. der Decke zum Kriechkeller
- Austausch der Fenster, soweit nicht neuwertig

Nach Durchführung der Maßnahmen an der Gebäudehülle sollte der Gaskessel durch einen Brennwertkessel ersetzt werden, der auf den dann gesunkenen Leistungsbedarf abgestimmt wird. Zusätzlich ist der Einbau einer Solaranlage zu überlegen.
