Einfamilienhaus
in Oldenburg-Osternburg,
freistehend
Baujahr 1978,
Anzahl der Bewohner: 2
190 m² Wohnfläche

Datenblatt

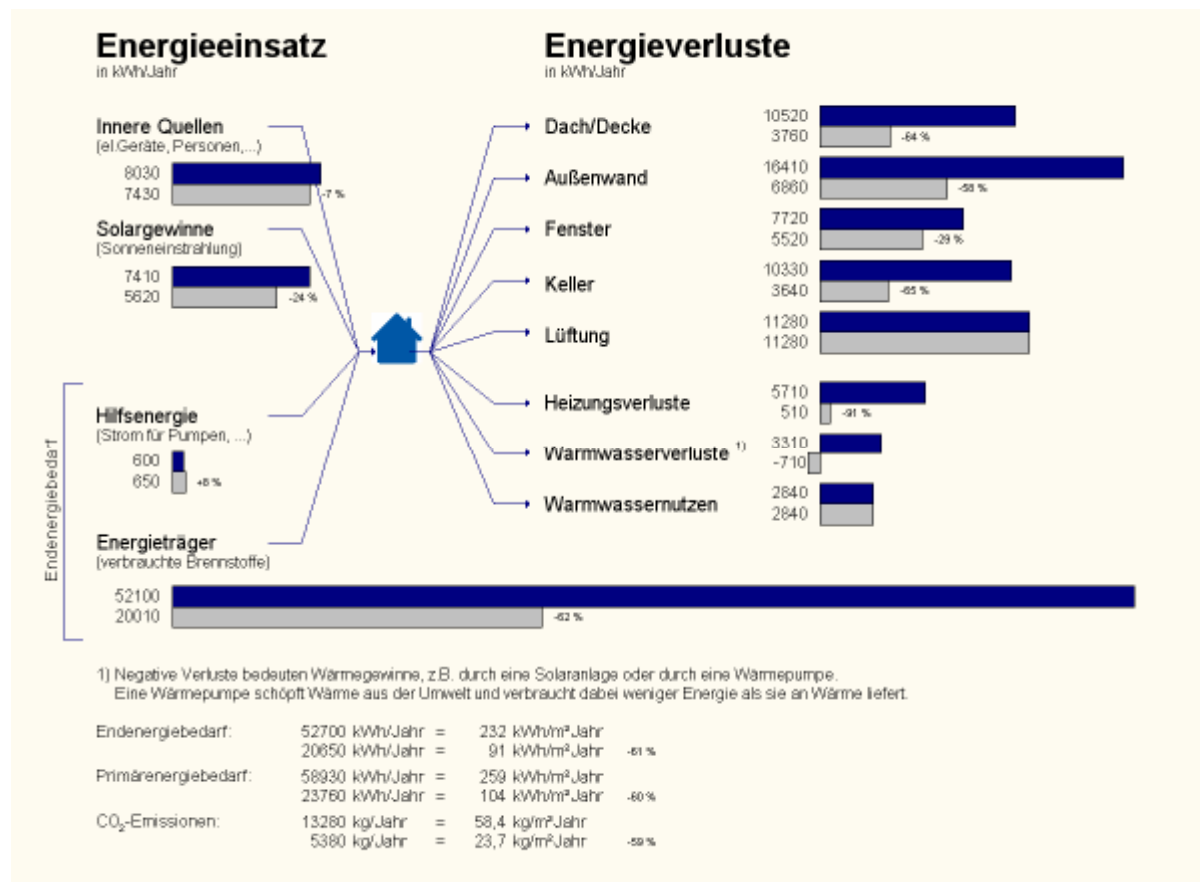
Im nachfolgenden Diagramm ist die Aufteilung der Wärmeverluste vor und nach der Sanierung zu erkennen. (grau = Zustand nach Durchführung der Maßnahme Nr. 7)
