GEKKO

Gebäude, Klimaschutz und Kommunikation in Oldenburg

4. Staffel der Beratungskampagne

- Einfamilienhaus
in Oldenburg-Eversten
- Baujahr vor 1900
 - Wohnfläche ca. 120 m²
 - eine Wohneinheit
 - zwei Bewohner

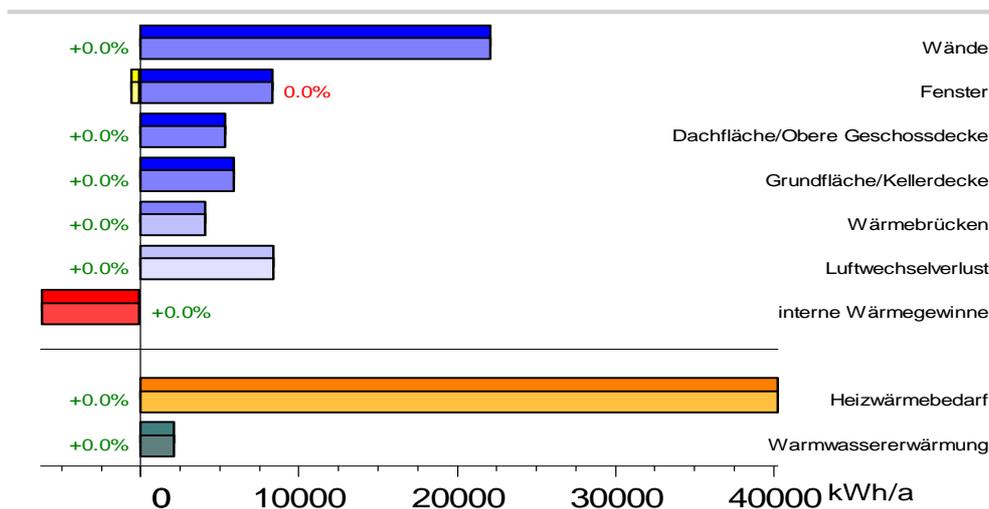
Grafik: Prozentualer Anteil der vorhandenen Bauteile am Gesamtenergieverbrauch

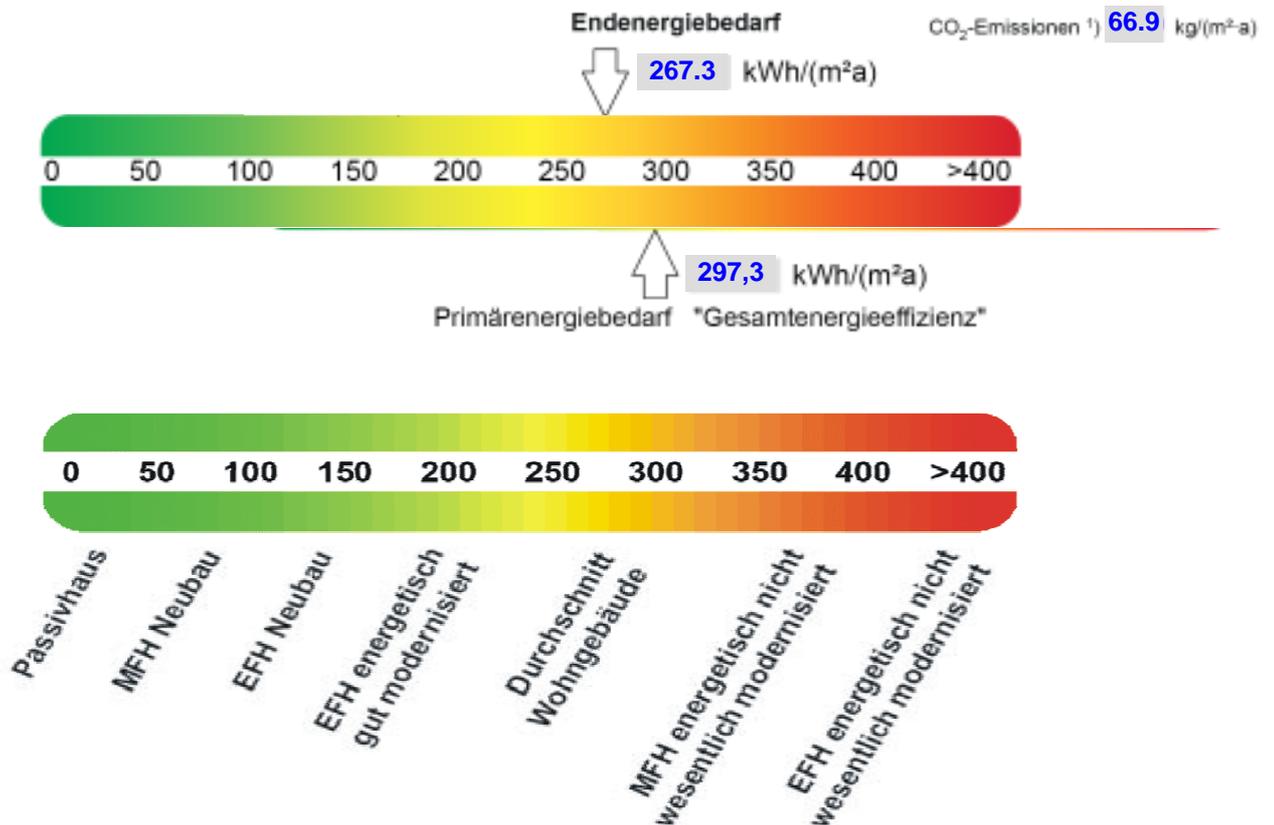
Grafik: Rechnerisch ermittelter Endenergiebedarf im Bestand und Vergleich zu gängigen Standards

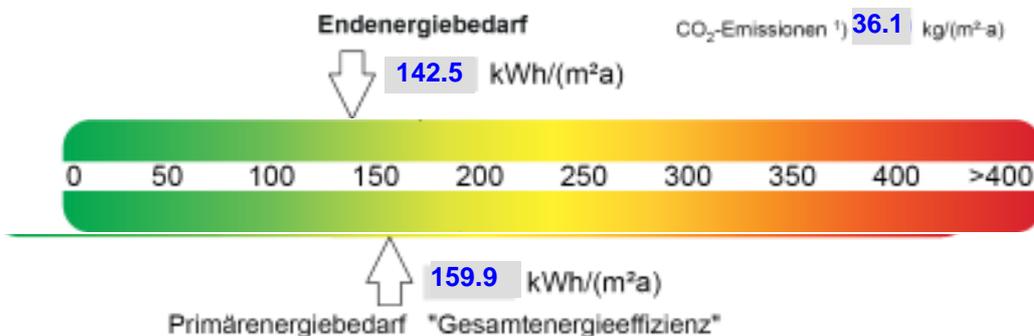
Die folgende Grafik zeigt den realisierten Verbrauchswert gem. Energiebedarfsausweis nach Durchführung der oben genannten Sanierungsschritte.

Die Anforderungen der EnEV an Altbauten bei erforderlichem Bauantrag (Altbaumax) liegen hinsichtlich des Primärenergiebedarfs bei $Q_p \leq 170,5 \text{ kWh/m}^2\text{a}$ und werden nach Durchführung der Sanierung deutlich unterschritten. Die nach EnEV zulässigen Transmissionswärmeverluste für Altbauten bei erforderlichem Bauantrag (Altbaumax) werden unterschritten.

ENEV 2007 öff. rechtl. MB (genau)	$Q_p = 159.9$	AltBmax=170.5
